# CASTELLUM

Mälestis: nr 7034, "Tartu Pauluse kirik, 1913-1918. a"

Tartu Pauluse kiriku ennistamine ning kohandamine.

## Muinsuskaitse eritingimused

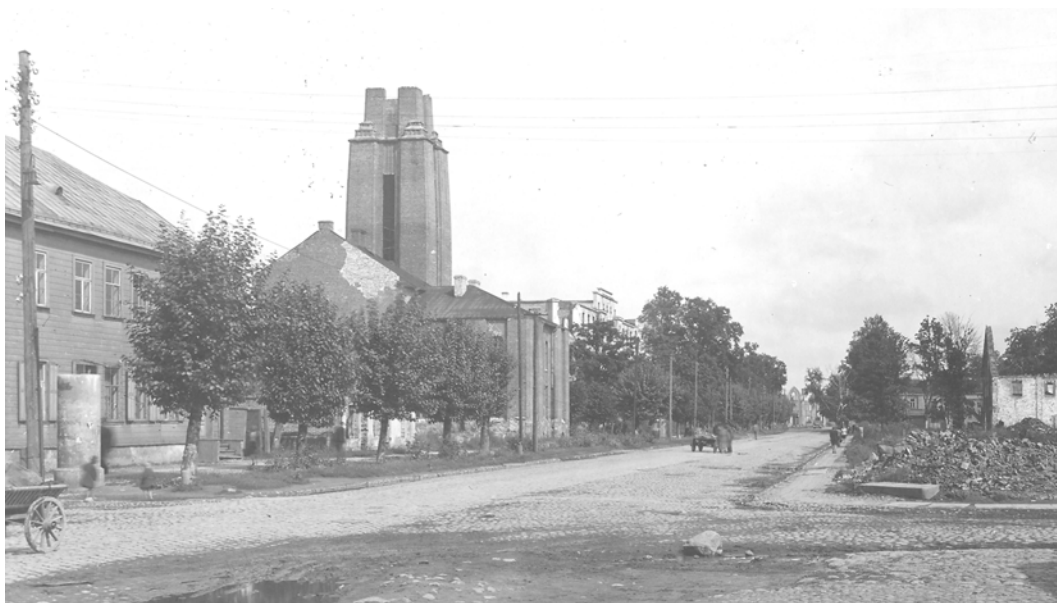
25. Kirik pärast 25.08.1944 põlemist.  
Foto Eduard Selleke, 22.08.1946. TPKA.

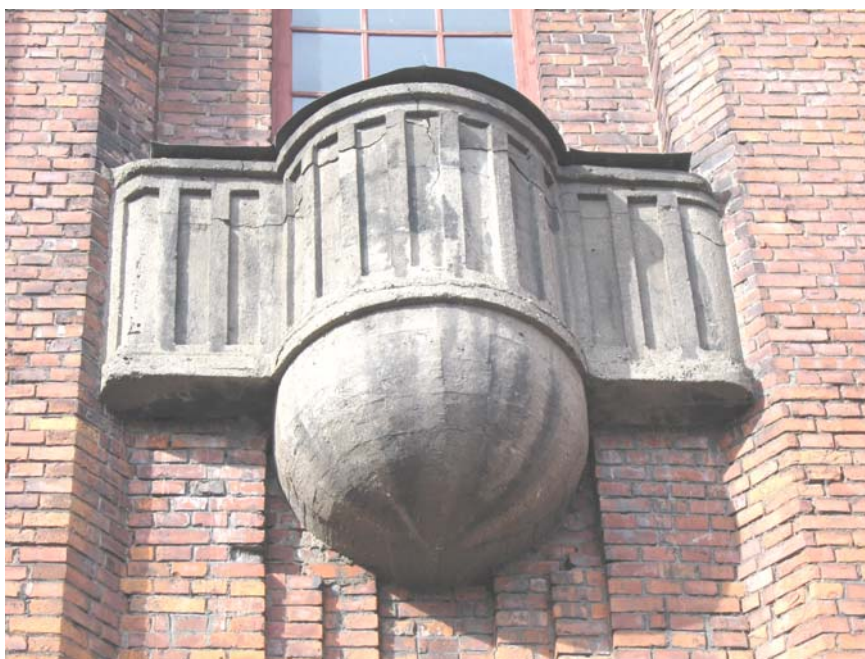
36. Peafassaadi keskrisaliidi ärkli-imitatsioon.

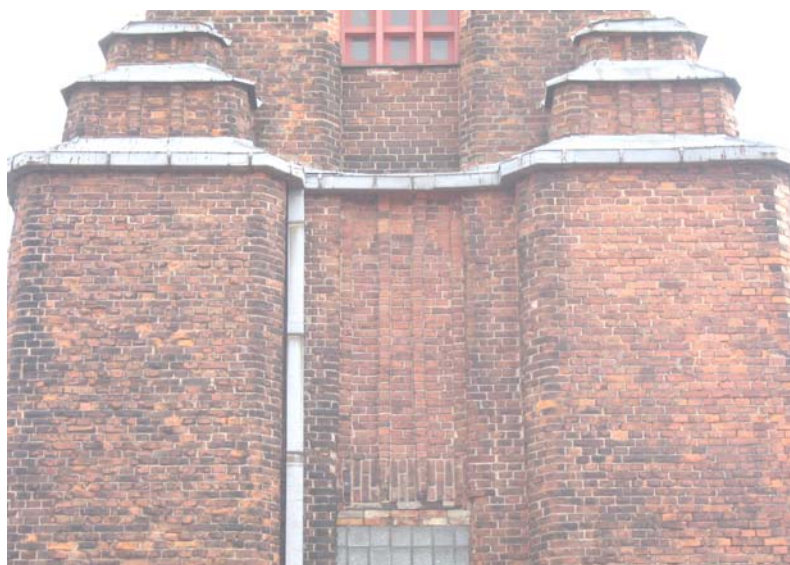
39. Tornid aknaid liigendasid jõuliselt profileeritud impostid.

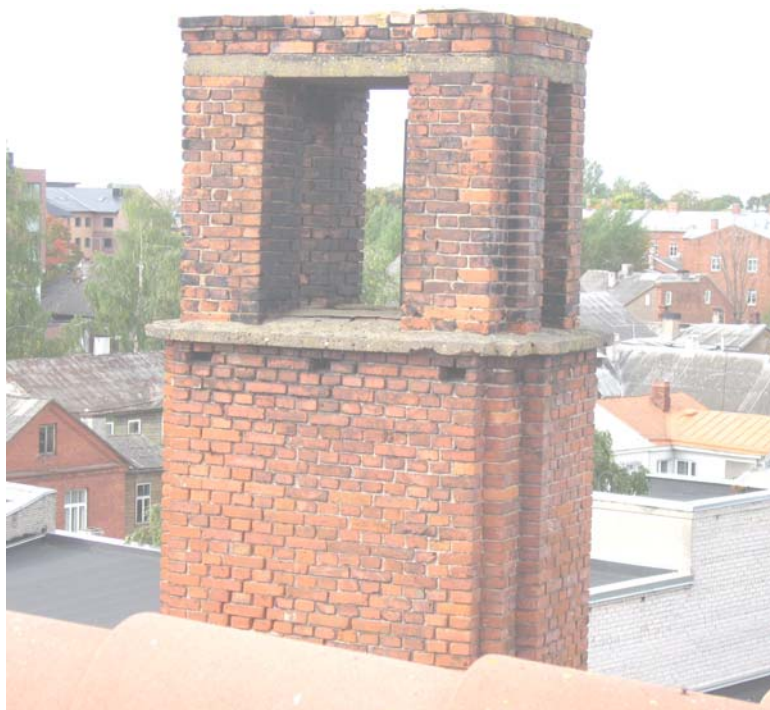
41. Küttekorsten.

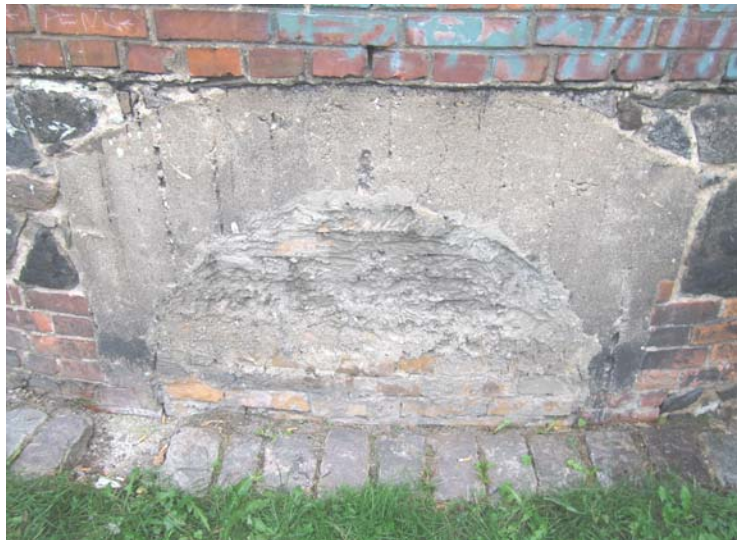
45. Keldri kütteruumi algne akna-ava.

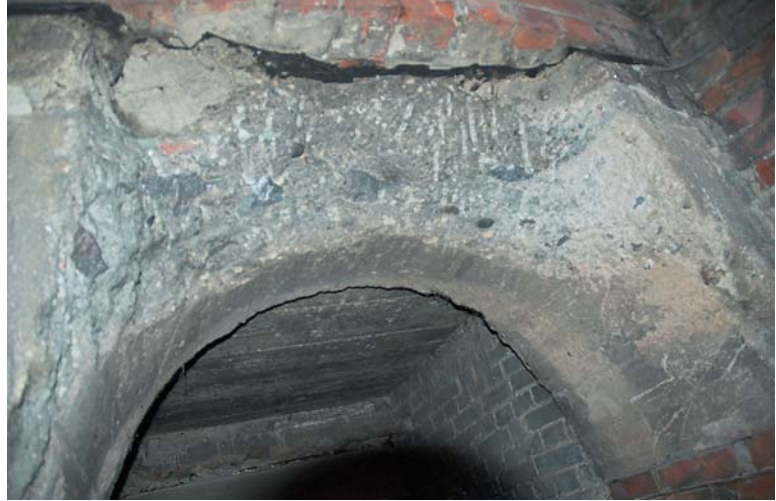
46. Keldri kütteruumi algne ukse-ava.

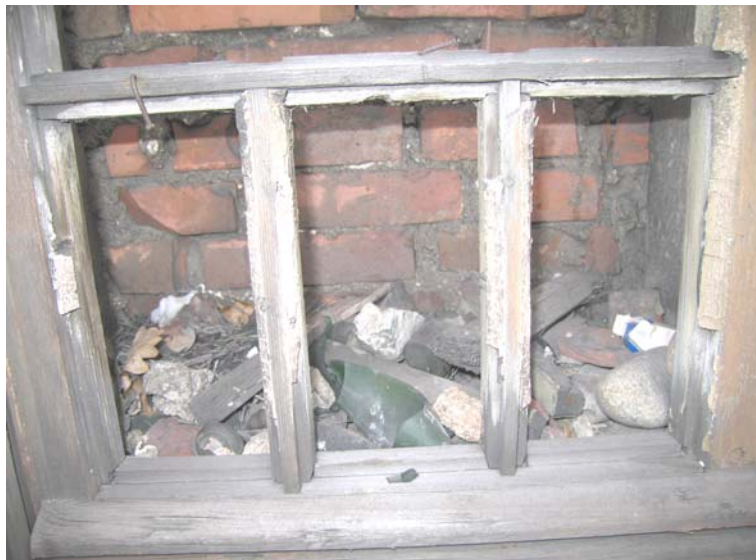
51. Apsiidi akna välisraam ja säilinud prosspulgad.

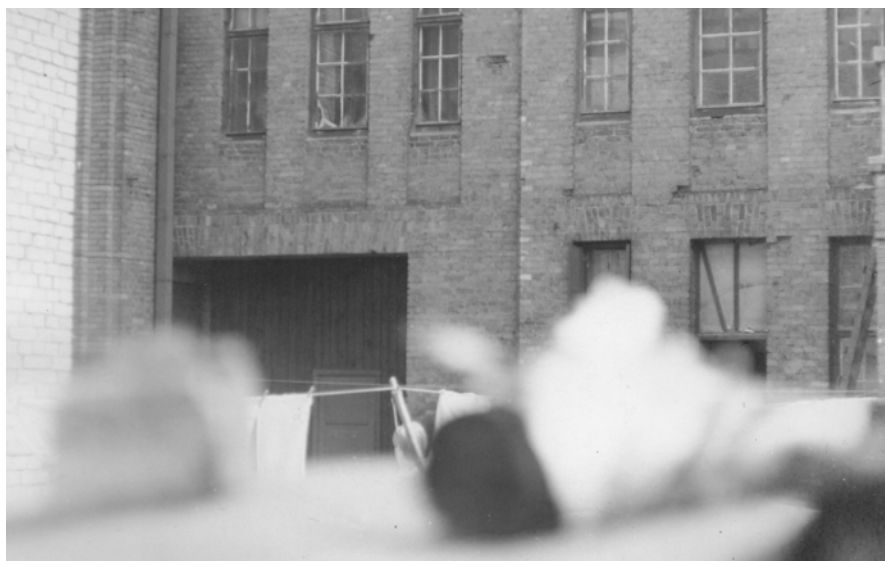
55. Vahekäigu ava oli laudisega suletud. MKAA P-838.

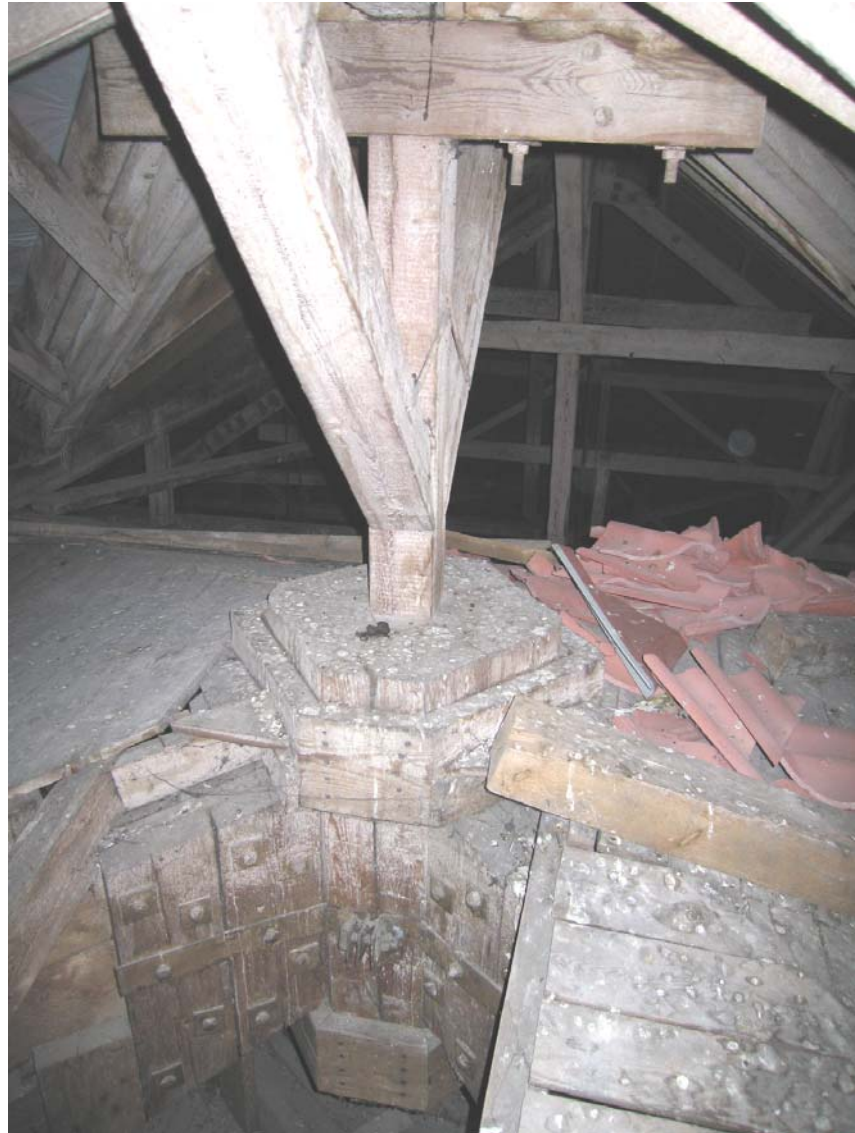
63. Katuse toolvärgi toetuspunkt nelitise kaaretipus.

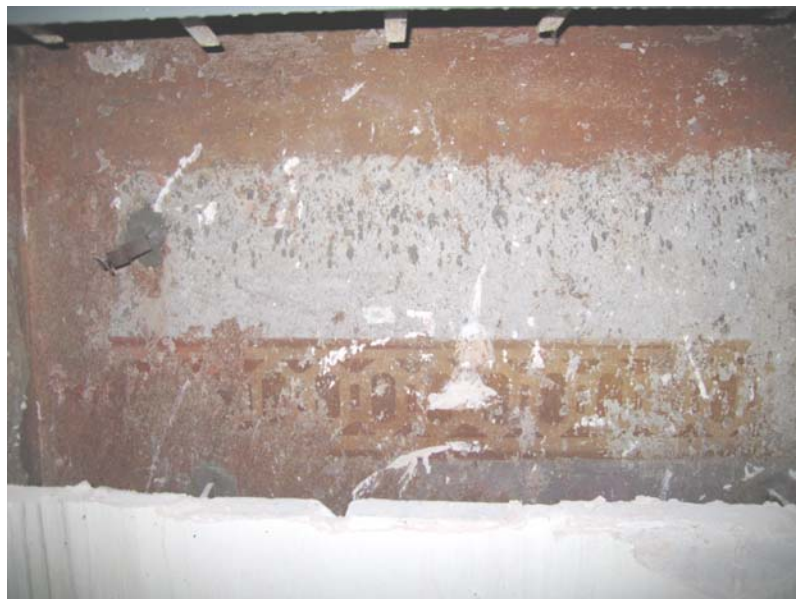
75. Apsiidi radiaatori-orva maalingud.

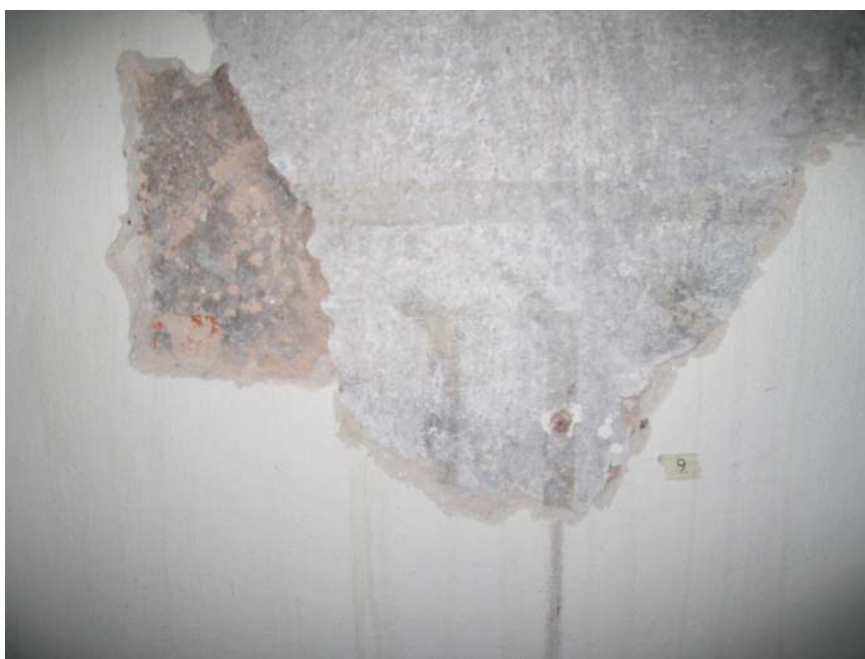
76. Apsiidi maalitud moto säilinud jupp.
